Commento:  
**ATTOSTRADA A/14 BOLOGNA-BARI-TARANTO**  
 Via Bergamini, 50 - Roma  
 Ufficio Calcestruzzo  
 Direttore **F. Tocco di Pesara**

Oggetto:  
**INTERVENTI DI RIRISTRINO SULLE TRAVI CON FIBRE DI CARBONIO**

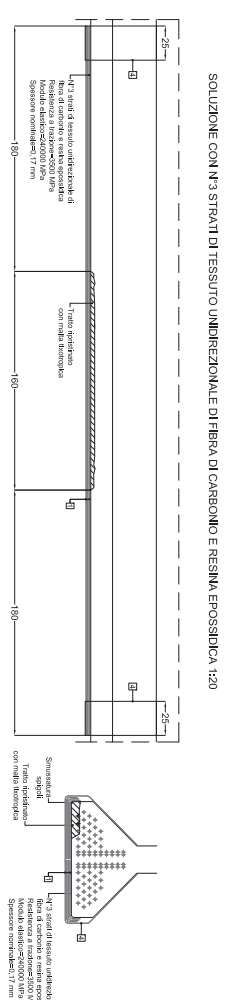
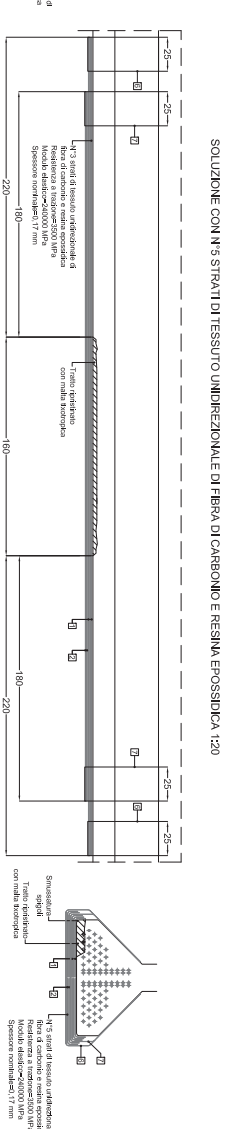
N°M. ZONE DANNEGGIATE	N. ARMATURE LENTE E IN PRECOMPRESIONE NON	TIPOLOGIA D'INTERVENTO
1	2 trave di 0,5" 1020	Intervento con n. 3 strati di fibre di carbonio e fibre di vetro spaziale
2	2 trave di 0,5" 2020	Intervento con n. 3 strati di fibre di carbonio e fibre di vetro spaziale
3	1 trave di 0,5"	Intervento con n. 3 strati di fibre di carbonio e fibre di vetro spaziale
4	5 trave di 0,5"	Intervento con n. 5 strati di fibre di carbonio e fibre di vetro spaziale
5	2 trave di 0,5"	Intervento con n. 3 strati di fibre di carbonio e fibre di vetro spaziale
6	3 trave di 0,5"	Intervento con n. 3 strati di fibre di carbonio e fibre di vetro spaziale
7	2 trave di 0,5" 1020	Intervento con n. 3 strati di fibre di carbonio e fibre di vetro spaziale
8	2 trave di 0,5" 2020	Intervento con n. 3 strati di fibre di carbonio e fibre di vetro spaziale
9	2 trave di 0,5"	Intervento con n. 3 strati di fibre di carbonio e fibre di vetro spaziale

10	2 trave di 0,5"	Intervento con n. 5 strati di fibre di carbonio e fibre di vetro spaziale
11	3 trave di 0,5"	Intervento con n. 3 strati di fibre di carbonio e fibre di vetro spaziale
12	2 trave di 0,5"	Intervento con n. 3 strati di fibre di carbonio e fibre di vetro spaziale
13	4 trave di 0,5"	Intervento con n. 5 strati di fibre di carbonio e fibre di vetro spaziale
