AUTOSTRADA A/1 MILANO - NAPOLI

VIADOTTO "CORZANELLO"

Progr. Km 269+088

INDAGINI DIAGNOSTICHE SULLE STRUTTURE RELAZIONE TECNICA

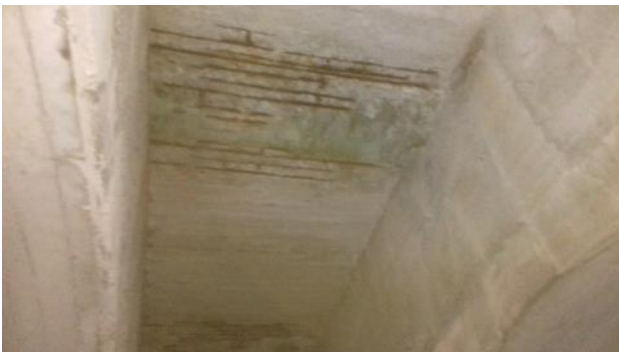
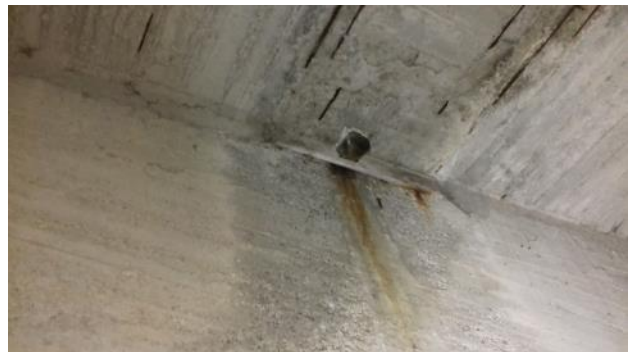
All'intradosso della soletta spartitraffico tra le due vie di corsa il copriferro è localmente in distacco con armatura in vista ossidata.

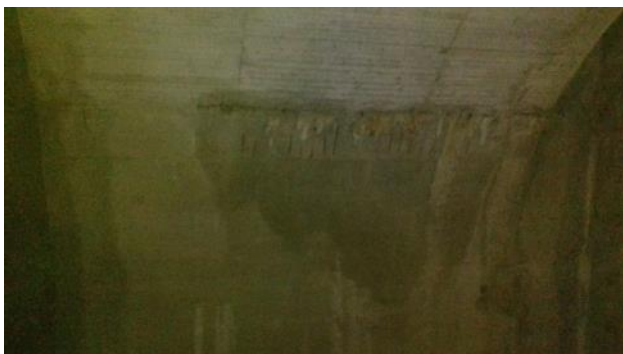
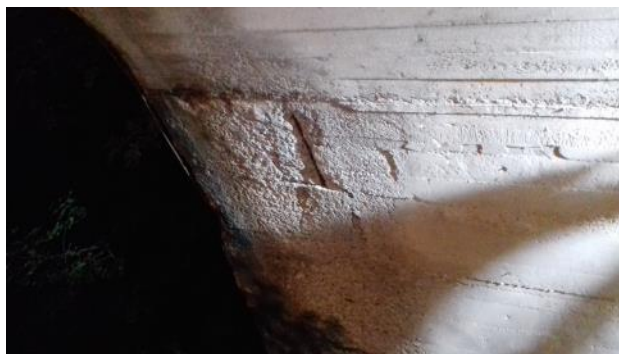
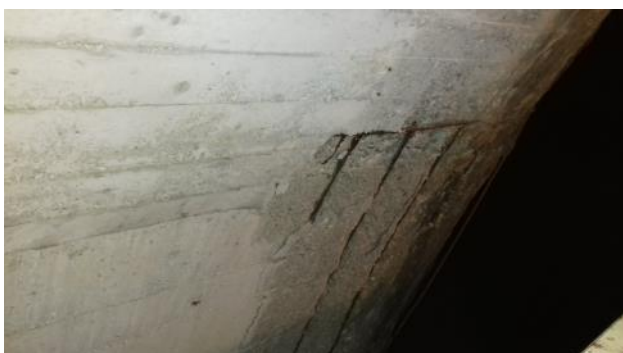
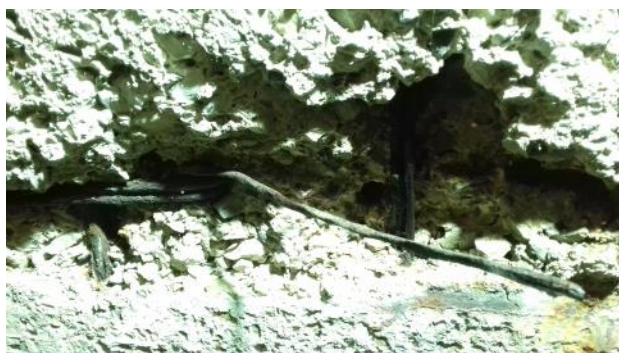
Spalla lato Bologna

Il cls è dilavato localmente, con copriferro in distacco ed armatura in vista ossidata e corrosa: alcune barre sono corrose fino a rottura ed altre sono ridotte fino a circa 3 mm (in origine Ø10 mm e Ø12 mm, da elaborati progettuali).

Copriferro: $\approx 25\div 30$ mm

Carbonatazione: $\approx 70\div 75$ mm

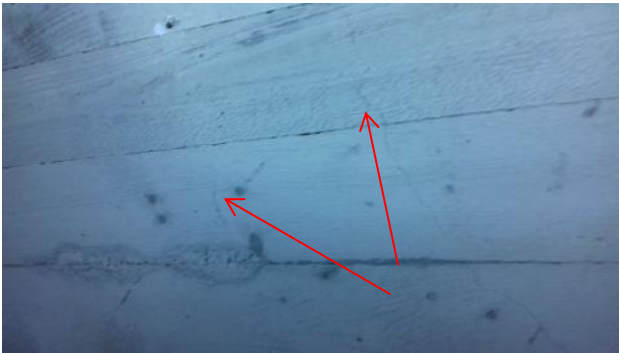
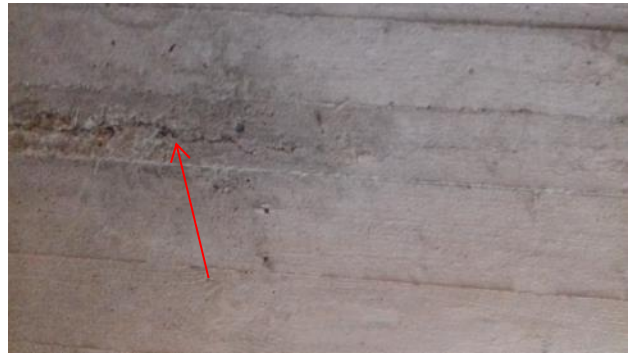
Arco 1 – L = 15 ml

In prossimità della zona al rene dell'arco sono presenti alcune lesioni capillari ramificate.

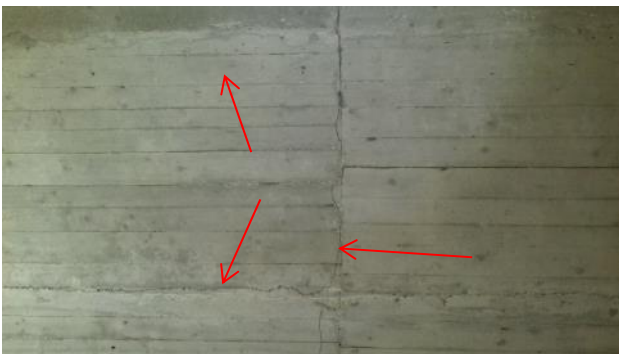
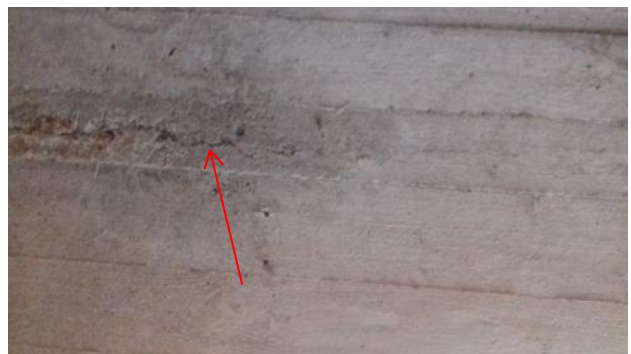
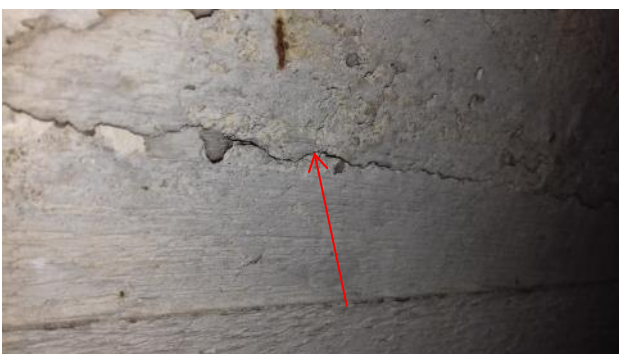
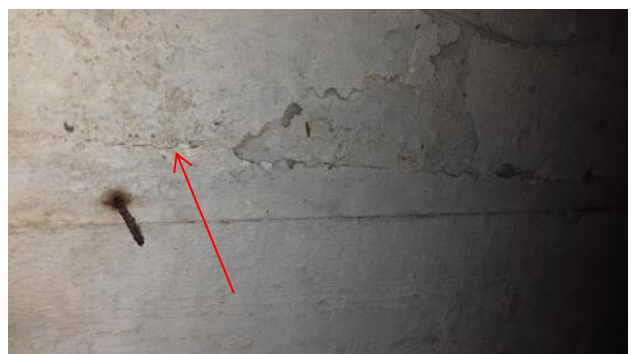
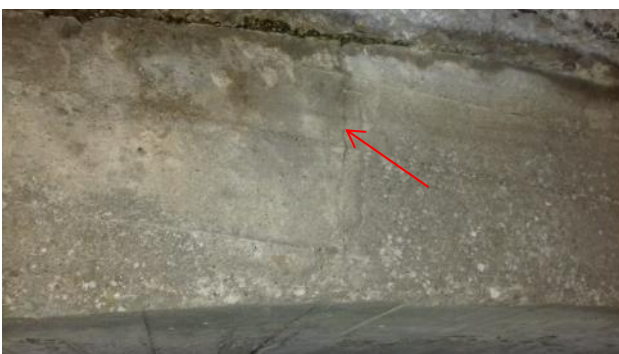
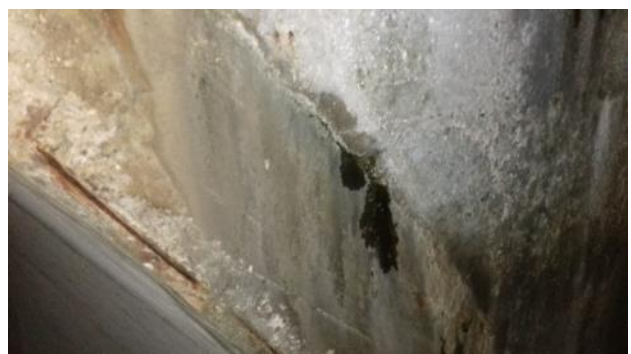
A circa 90÷100 cm dalla chiave dell'arco sono inoltre presenti due lesioni trasversali simmetriche ed una longitudinale; una delle lesioni trasversali sembra essere in corrispondenza di una ripresa di getto. Tali lesioni sono visibili anche nella parete verticale esterna dell'arco; localmente il copriferro di spigolo è staccato con armatura in vista ossidata (foto sotto).

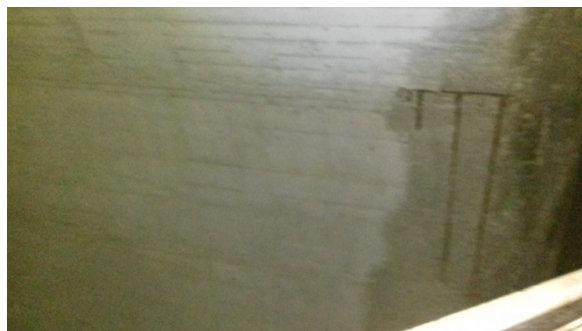
In prossimità della zona di imposta dell'arco su pila 1 il cls di copriferro è localmente in distacco con armatura in vista ossidata e corrosa fino a circa Ø8 mm (in origine Ø12 mm, da elaborati progettuali); sono inoltre presenti alcune lesioni capillari ramificate.

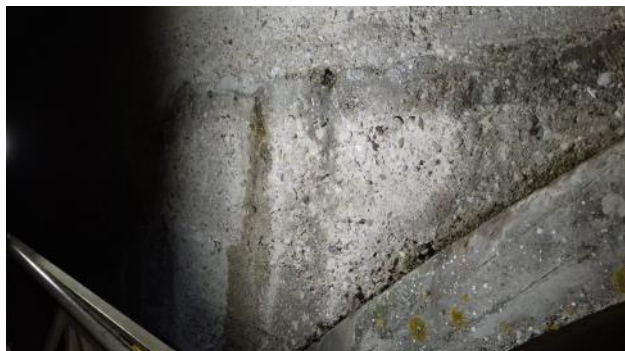
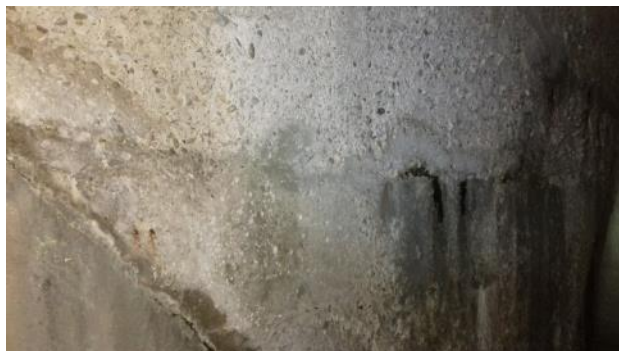
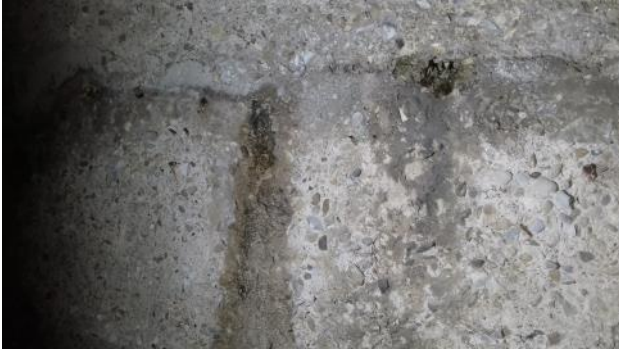
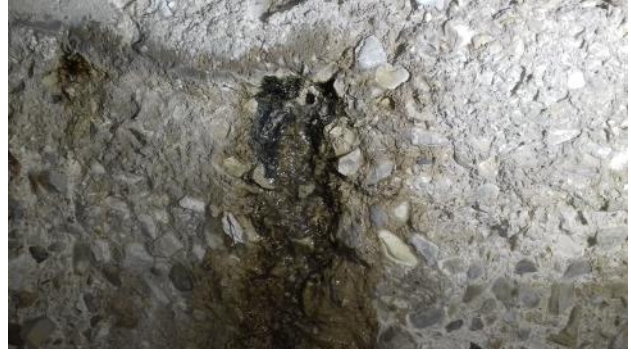
Nella parete di rinfilco in c.a.o. lato esterno tra arco 1 e arco 2, a circa 2.20 dal cordolo superiore, è presente una percolazione di acqua. È stato praticato un foro in corrispondenza della percolazione da dove è fuoriuscita acqua, mentre 30 cm più in basso, forando nuovamente, non è uscito nulla.

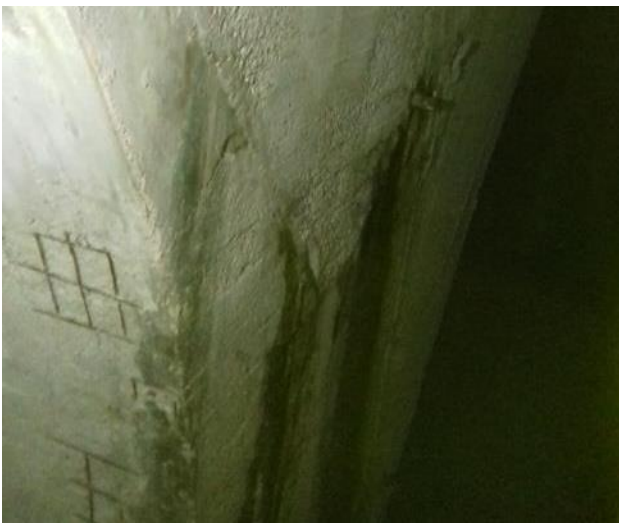
Analoghe percolazioni sono presenti anche nel rinfiacco lato intervia, dove ci sono anche dei tubi di drenaggio.

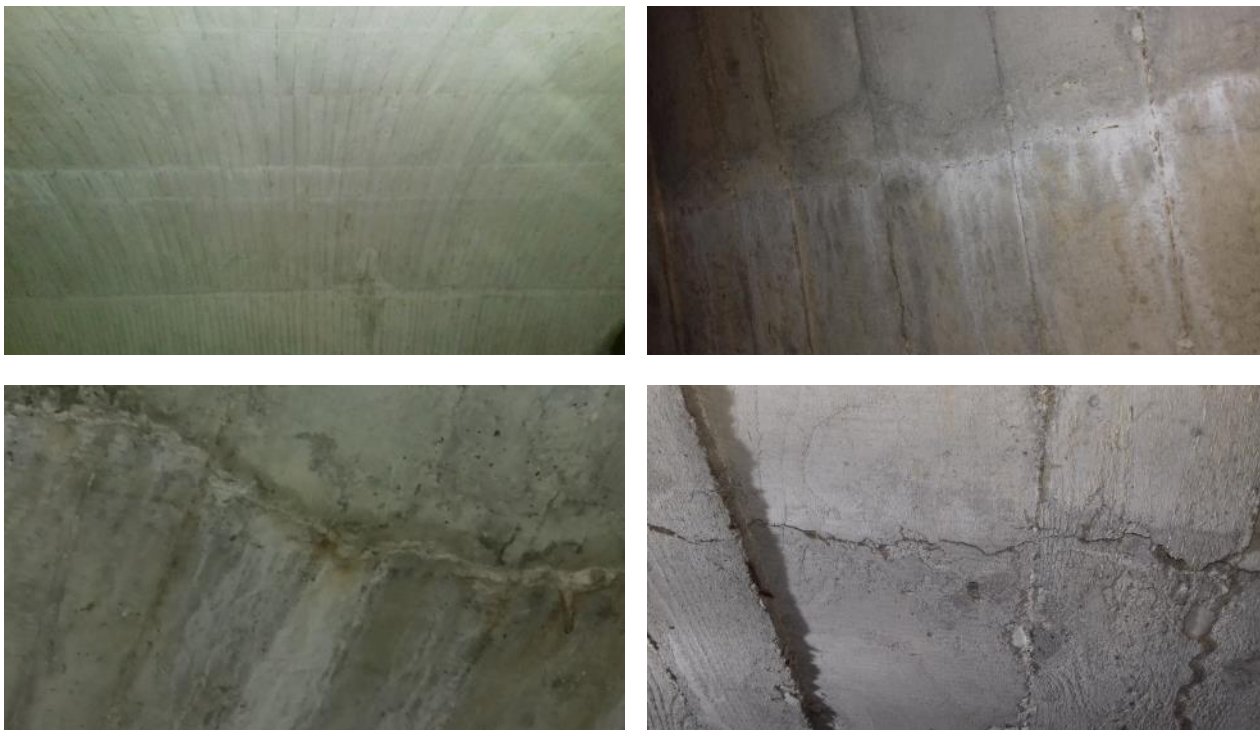
Arco 2 – L = 15 ml

Nella calotta dell'arco sono presenti alcune lesioni trasversali in posizioni abbastanza simmetriche. Alcune di queste lesioni hanno depositi calcarei.

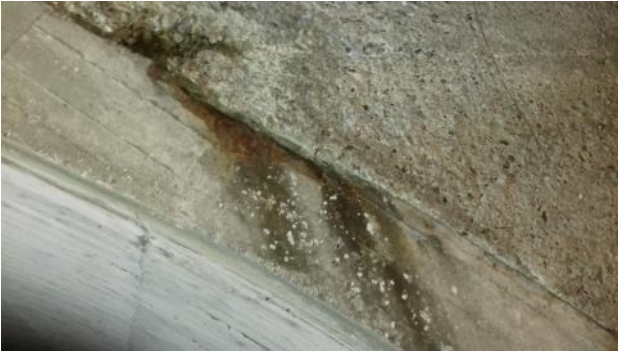
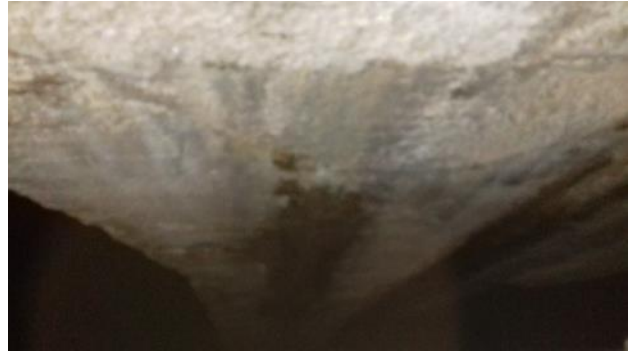
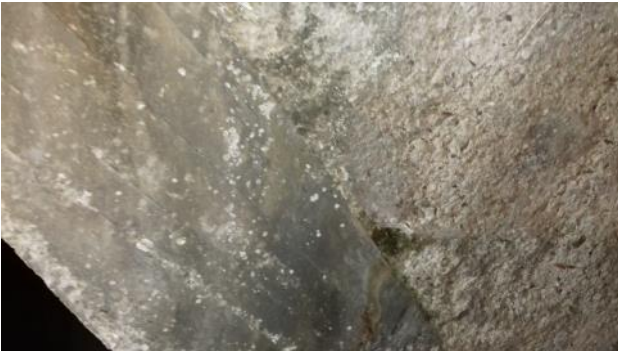
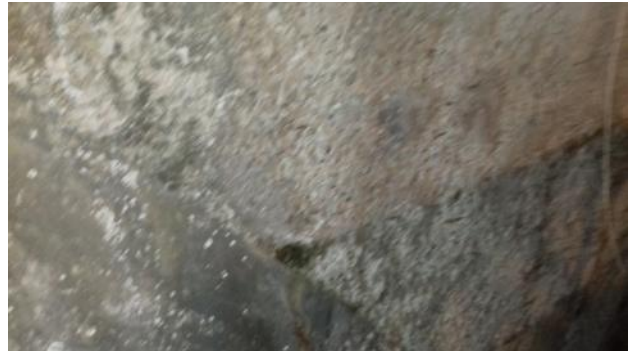
Il cls della parete di rifianco degli archi 2 e 3 è localmente dilavato ed eroso.

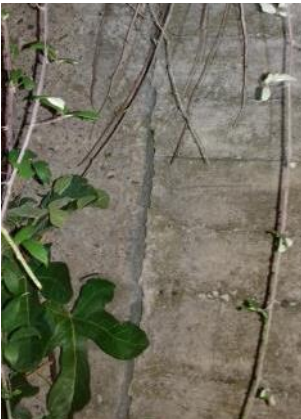
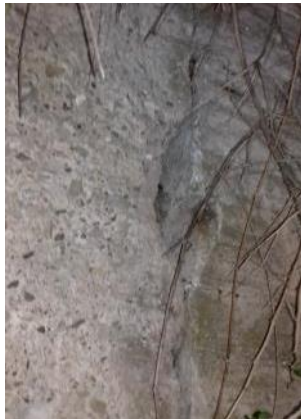
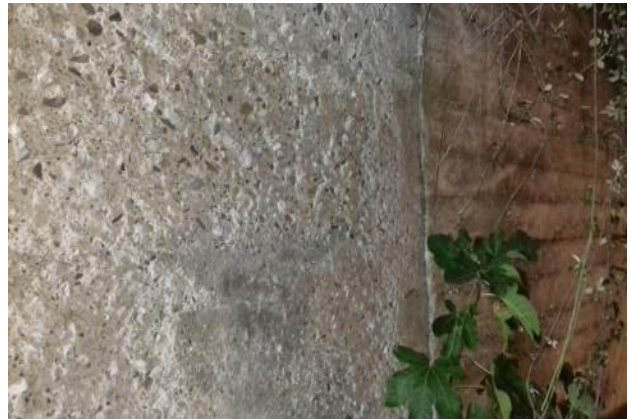
Nel rifianco è presente un giunto tra arco 2 ed arco 3, che è risultato circa 3 cm di ampiezza.

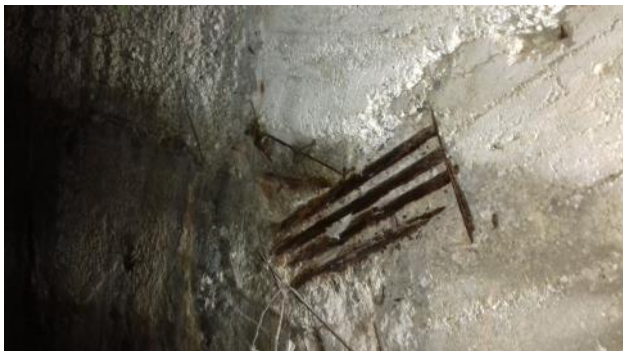
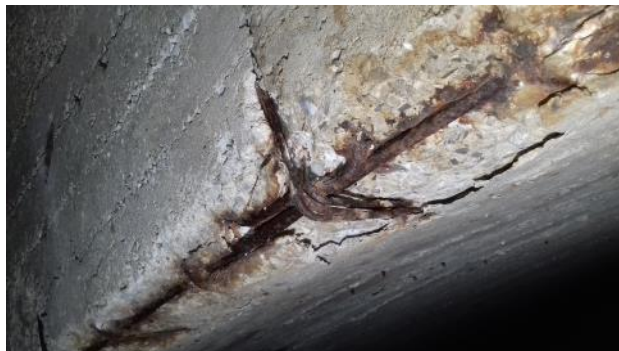
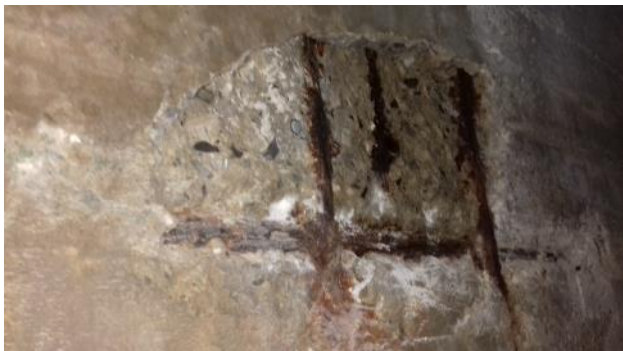
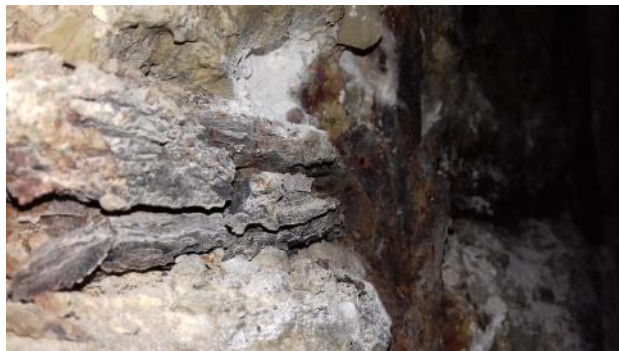
Arco 3 – L = 35 ml

Nella parete laterale dell'arco, all'imposta lato Bologna, e nel rinfiango il cls di copriferro è localmente in distacco con armatura in vista fortemente ossidata e corrosa, con riduzioni di diametro fino a 11 mm e a 20 mm (da elaborati progettuali, in origine potrebbero essere rispettivamente Ø16 mm e Ø30 mm) e alcune staffe sono rotte.

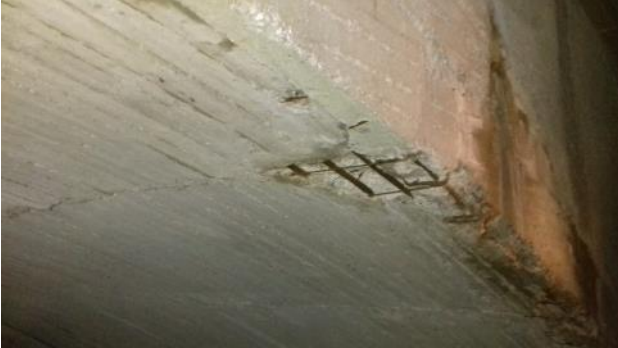
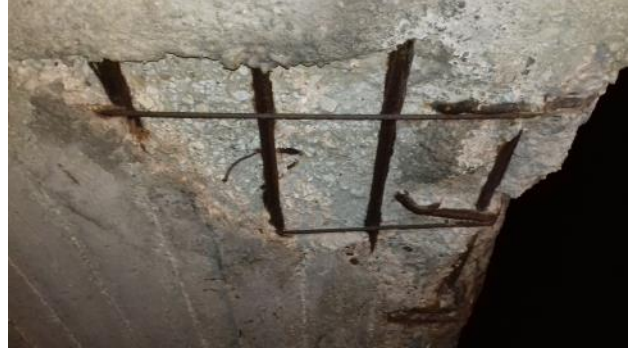
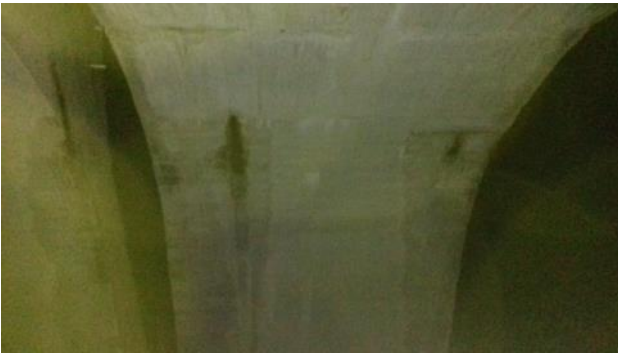
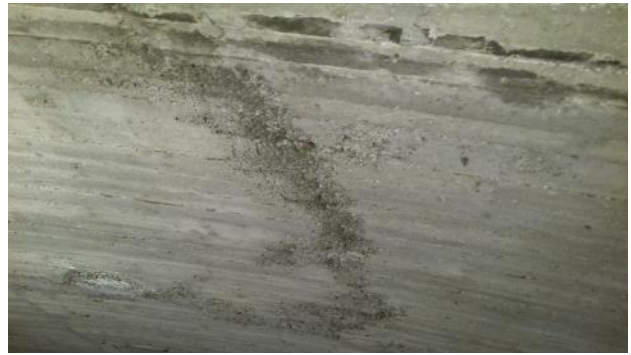
Nella calotta dell'arco, in prossimità della chiave e dello spigolo lato intervia, il cls di copriferro è localmente in distacco con armatura in vista fortemente ossidata e corrosa, in corrispondenza di una percolazione di acqua dalla parete del rinfiango soprastante. Il cls è localmente vespaioso superficialmente.

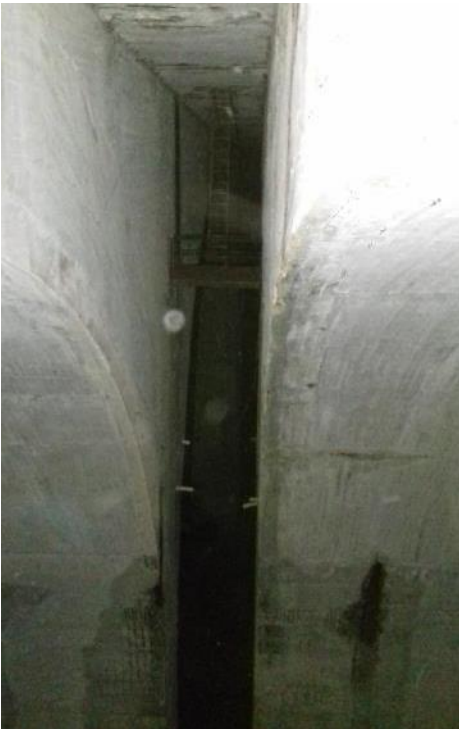
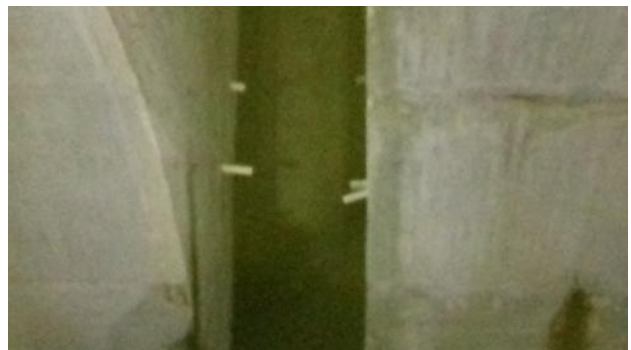
Nelle pareti dei rinfianchi lato intervia è presente un passo d'uomo e dei tubi di drenaggio per l'eventuale ristagno di acqua all'interno dei vani tra i setti.

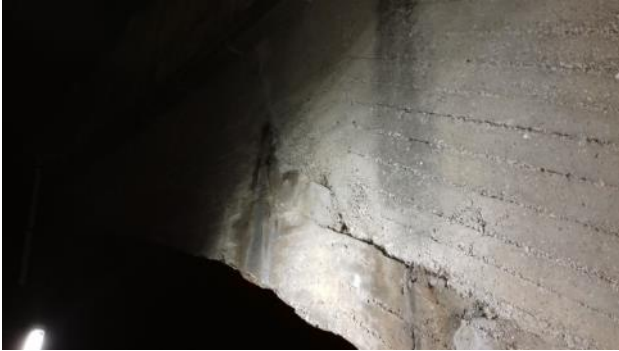
Nella parete di rifianco degli archi 3 e 4 è stata eseguita una foratura a circa 1.30 m dal cordolo in corrispondenza di una precedente percolazione ore asciutta, dalla quale non è fuoriuscita acqua. Nel foro è stato inserito un fibroscopio, ma per l'ampiezza del vano l'illuminazione non è stata sufficiente per esaminare l'interno della struttura.

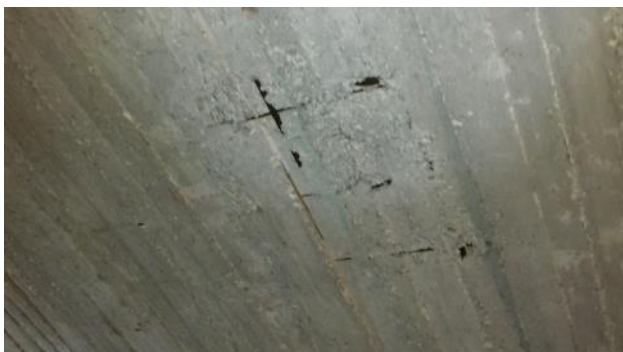
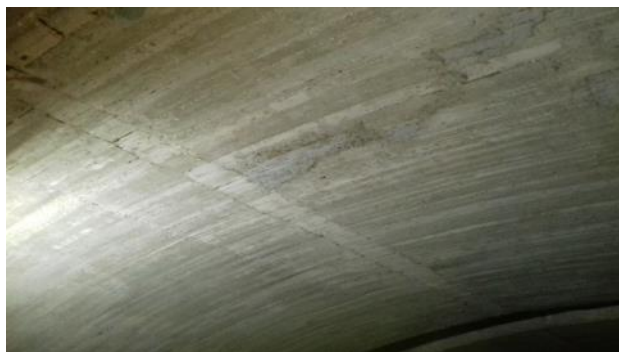
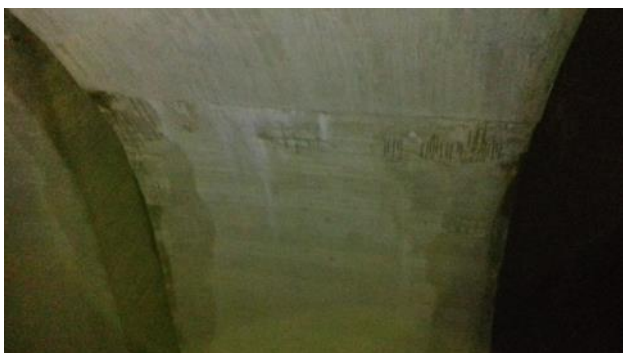
Arco 4 – L = 35 ml

All'intradosso dell'arco, in prossimità dell'imposta (sia lato Bologna sia lato Firenze) sono presenti alcuni vespai con armatura localmente in vista ossidata ed una lesione capillare orizzontale con depositi calcarei (forse in corrispondenza di una ripresa di getto).

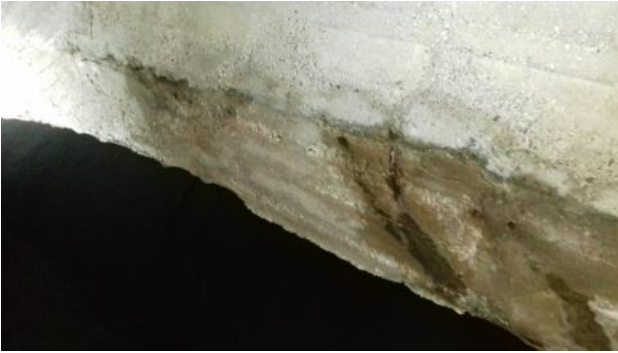
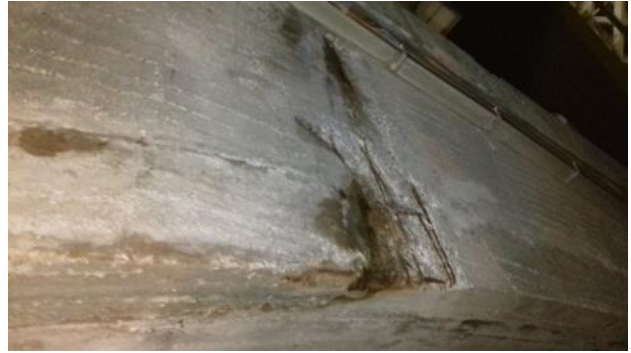
Nella parete di rinfiaccio dell'arco 4 sono presenti percolazioni di acqua: è stata eseguita una foratura in corrispondenza di una percolazione ora asciutta, dalla quale non è fuoriuscita acqua.

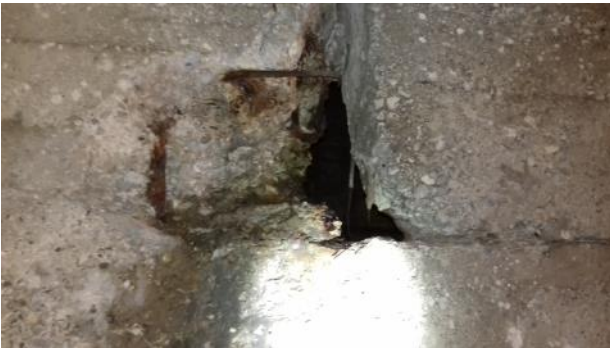
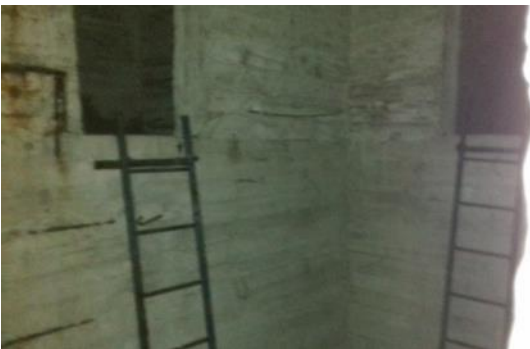
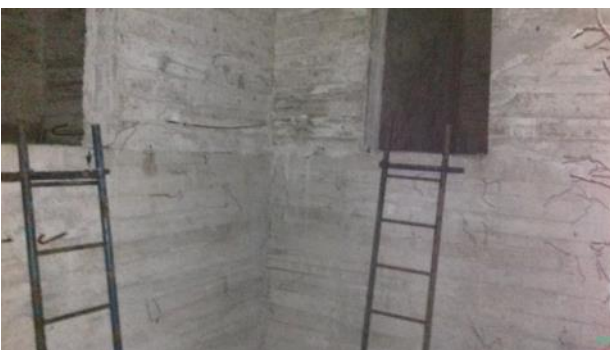
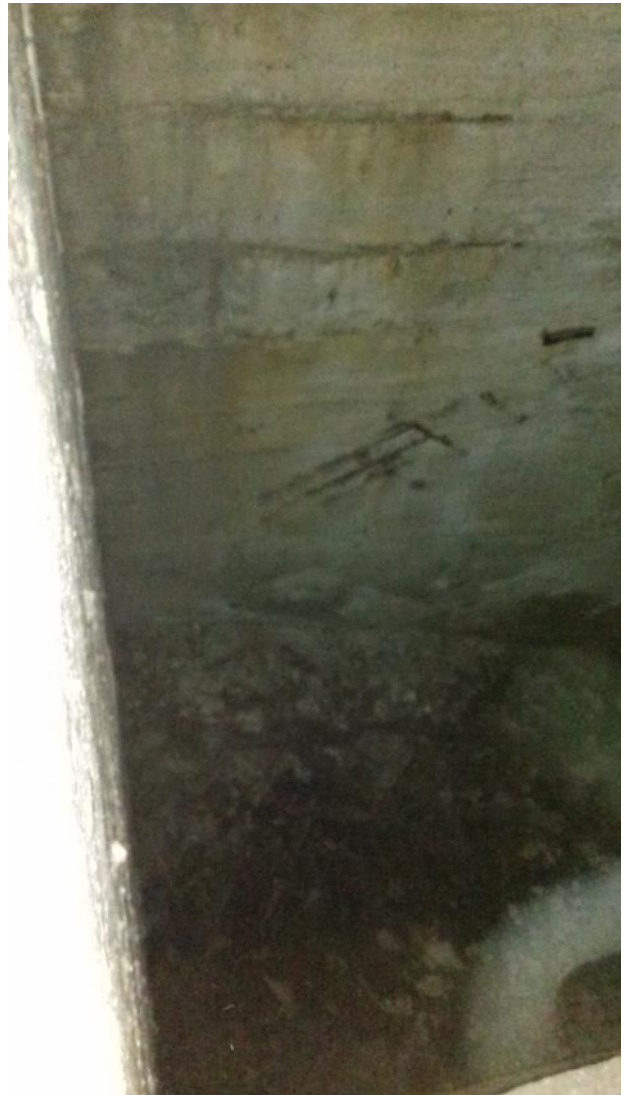
In corrispondenza del giunto nella parete di rinfiaccio è presente un piccolo varco di una decina di centimetri. All'interno non è stata riscontrata presenza di acqua; si vedono altresì i passi d'uomo e le scalette metalliche corrose.

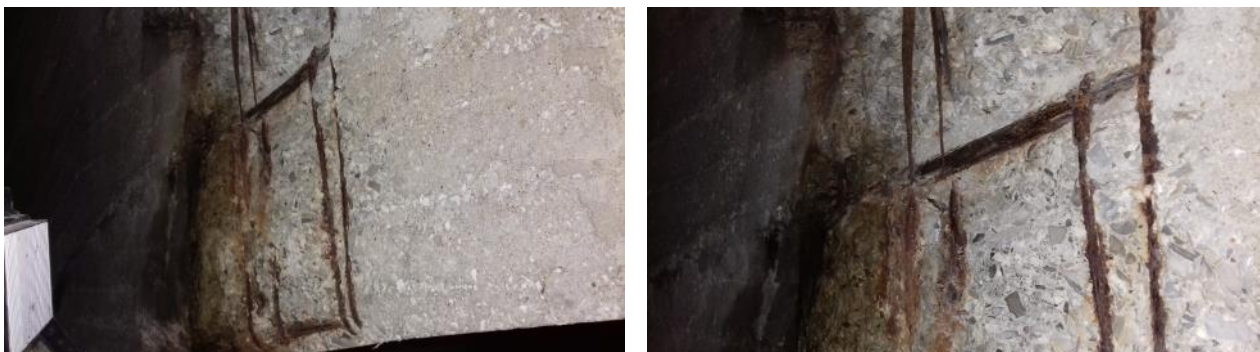
Arco 5 – L = 35 ml

Nella parete verticale dell'arco è presente una zona localizzata con cls vespaioso superficialmente e armatura localmente in vista fortemente ossidata e corrosa con riduzioni di diametro fino a circa 18 mm (in origine probabilmente Ø22 mm) ed alcune staffe rotte.

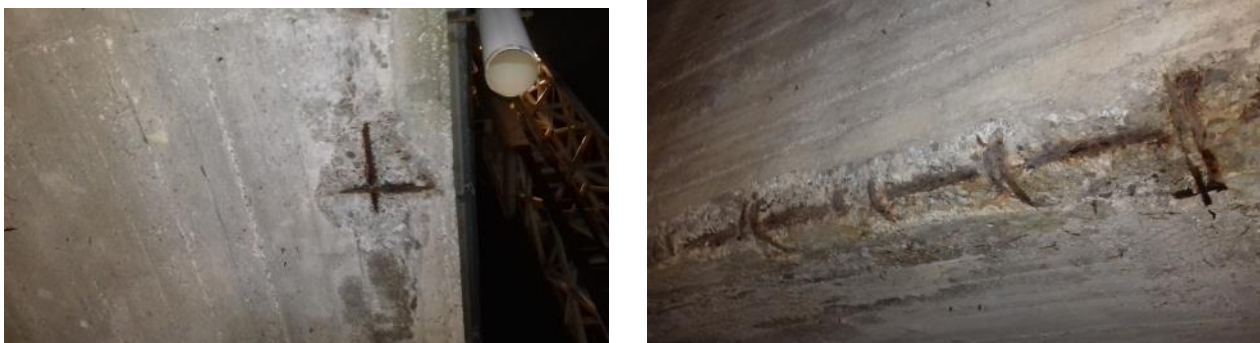
All'intradosso dell'arco, in corrispondenza di un pluviale, e nello spigolo laterale è presente una piccola zona con copriferro staccato e armatura in vista ossidata.

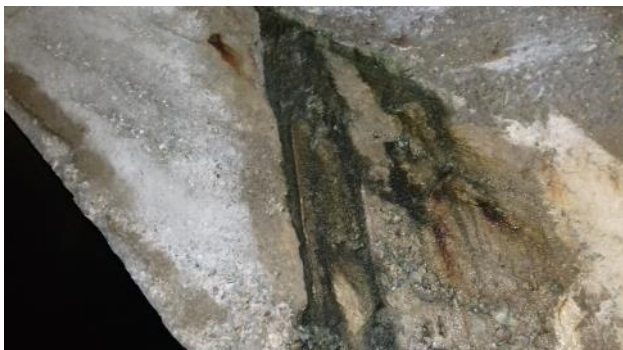
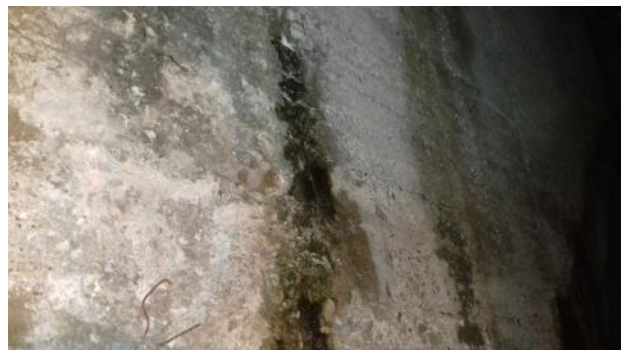
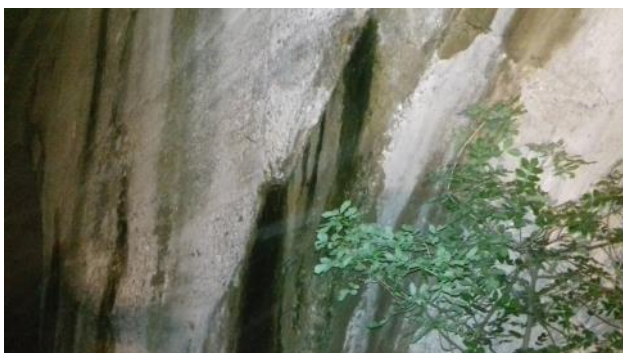
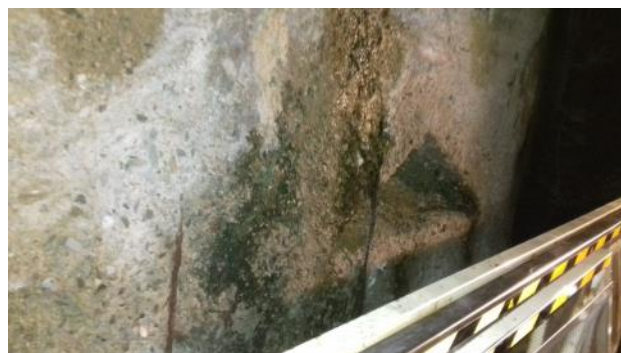
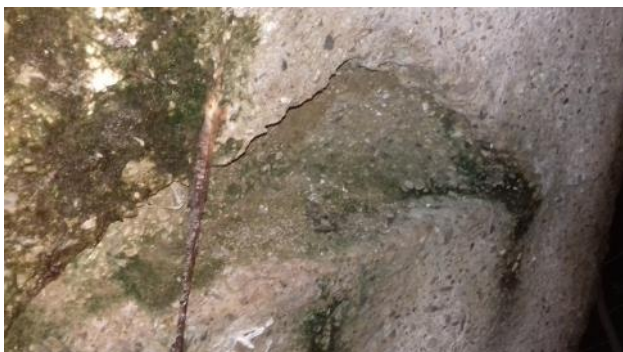
Nella parete di rifianco tra gli archi 5 e 6 sono presenti percolazioni di acqua con depositi calcarei ed il cls è dilavato ed eroso. È presente una “cavità” non passante di circa 120 cm di lunghezza, circa 40 cm di altezza e circa 30 cm di profondità.

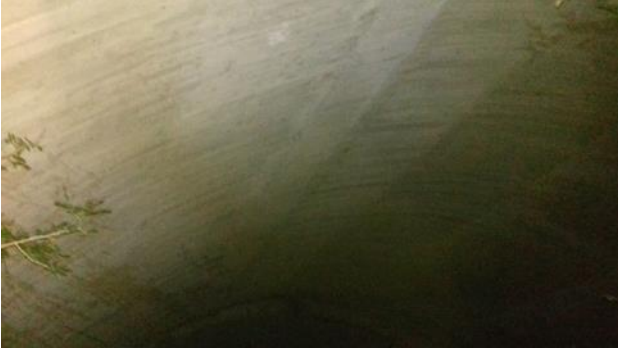
Arco 6 – L = 15 ml

In corrispondenza dell'arco è cresciuto un albero che impedisce l'entrata al by bridge. Da una ispezione sommaria dall'esterno, non si sono rilevati ammaloramenti evidenti.

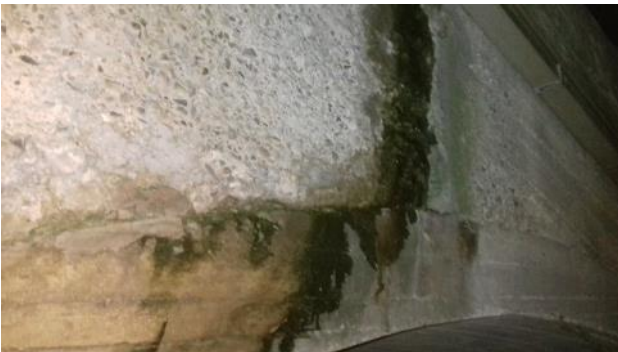
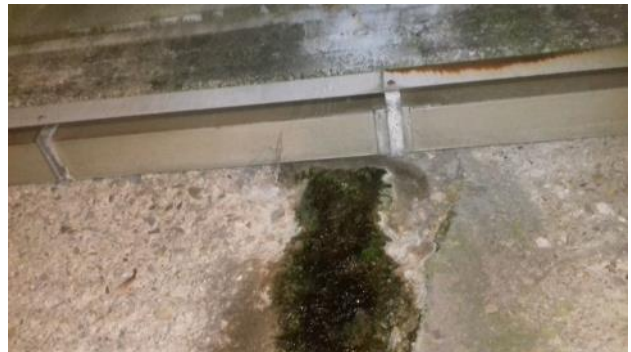
Nella parete di rinfiacco tra gli archi sono presenti percolazioni di acqua ed il cls è dilavato ed eroso. È stata fatta una foratura lunga circa 30 cm non passante e dalla quale non è fuoriuscita acqua.

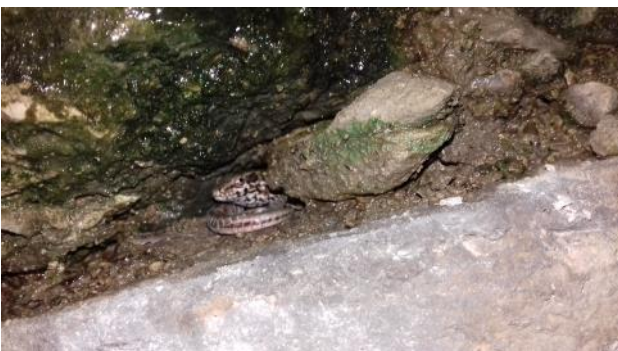
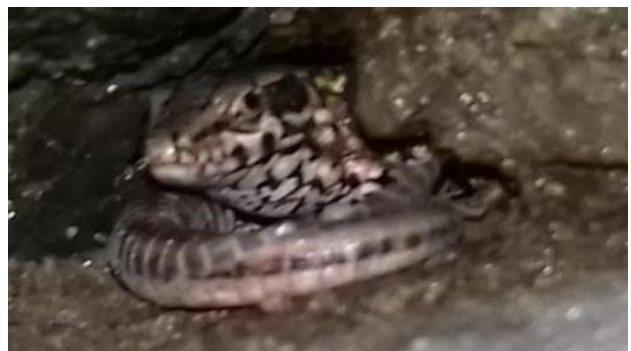
Tra il rinfiacco e l'arco è presente una piccola cavità in cui si è trovato un piccolo rettile.
