AUTOSTRADA A/1 MILANO - NAPOLI

VIADOTTO "CORZANELLO"

Progr. Km 269+088

INDAGINI DIAGNOSTICHE SULLE STRUTTURE RELAZIONE TECNICA

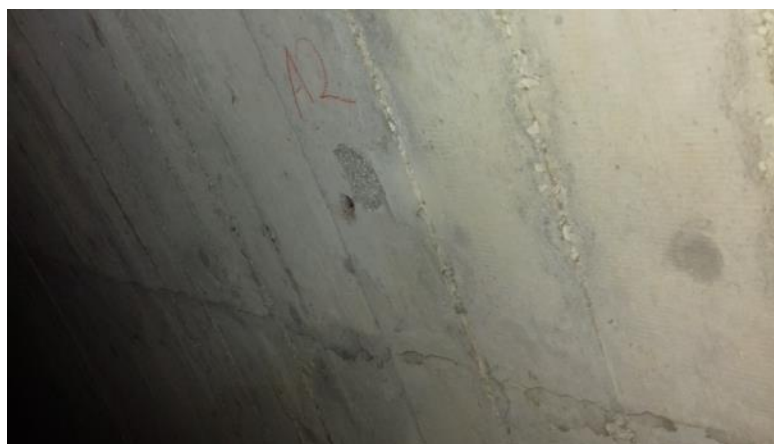
Arco 2	Sclerometro [Ir]
	↗
1	55
2	55
3	56
4	58
5	59
6	58
7	54
8	55
9	56
10	52
Ir min	52
Ir max	59
Ir med	56
Scarto q.	2.1
R [Mpa]	>70

In prossimità della zona al rene lato Firenze dell'arco sono state eseguite prove sclerometriche per stimare la resistenza del cls ed è stato misurato lo spessore di cls carbonatato e di copriferro. Di seguito si riportano i risultati delle indagini:

Copriferro: $\approx 35+40$ mm

Carbonatazione: ≈ 10 mm
